# INCIDENCIAS BÁSICAS

# VISSION AIR 5

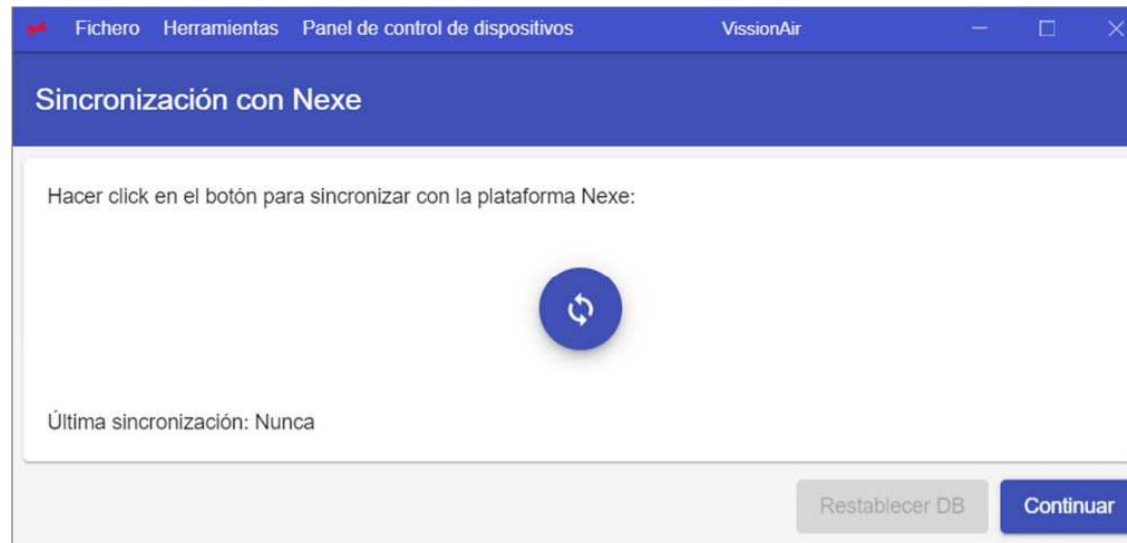
## NO ENCUENTRO LA MISIÓN O FOTOS APARECEN EN NEXE SIN MISIÓN

- Sincronizar NEXE

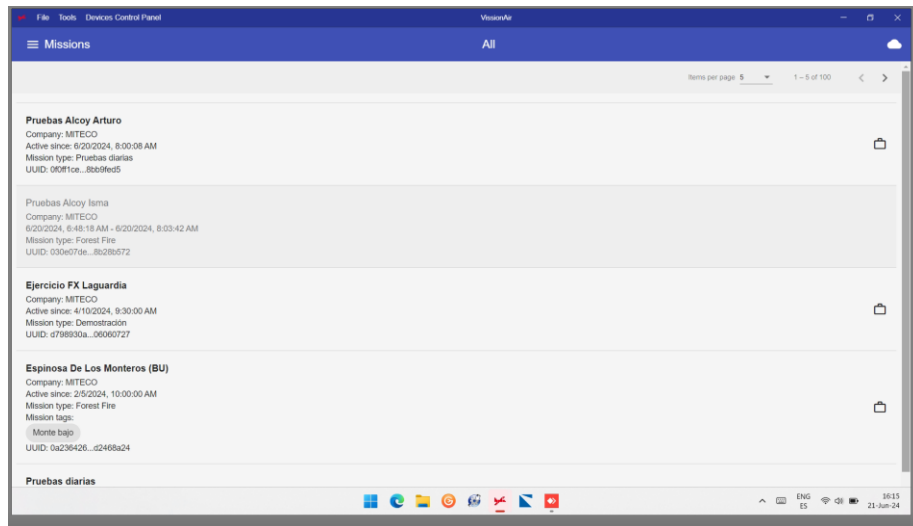
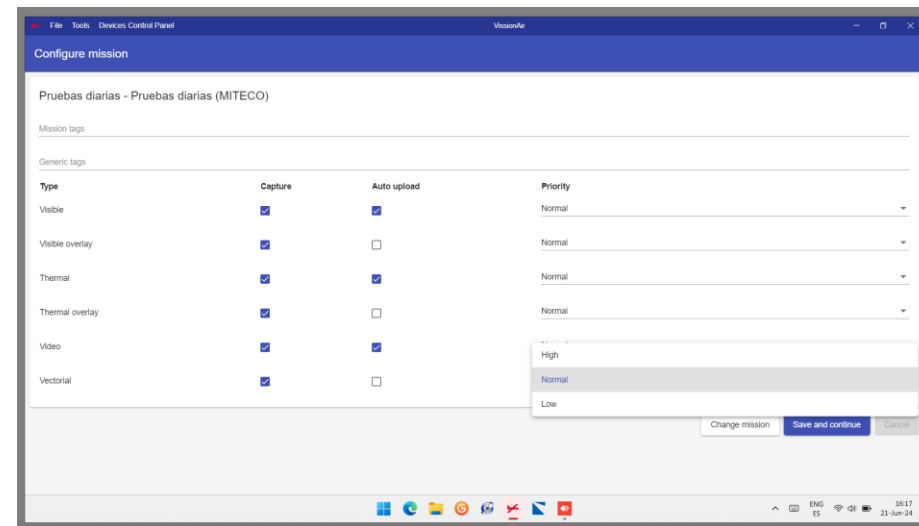
## NO ENVÍA IMÁGENES

- Sincronización
- Misión seleccionada
- Autoupload

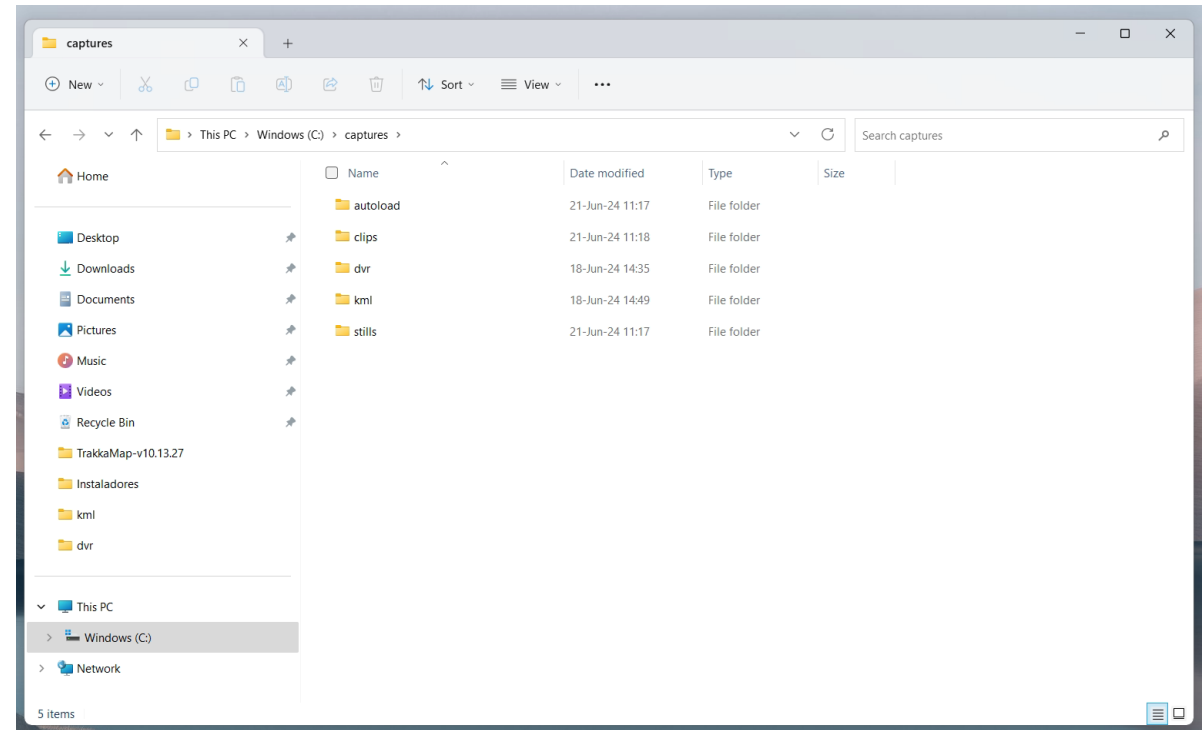
## NO ENVÍA PERÍMETROS

- Sincronización
- Misión seleccionada
- Autoupload
- Carpeta “kml”
- Guardar perímetro con extensión “.kml”

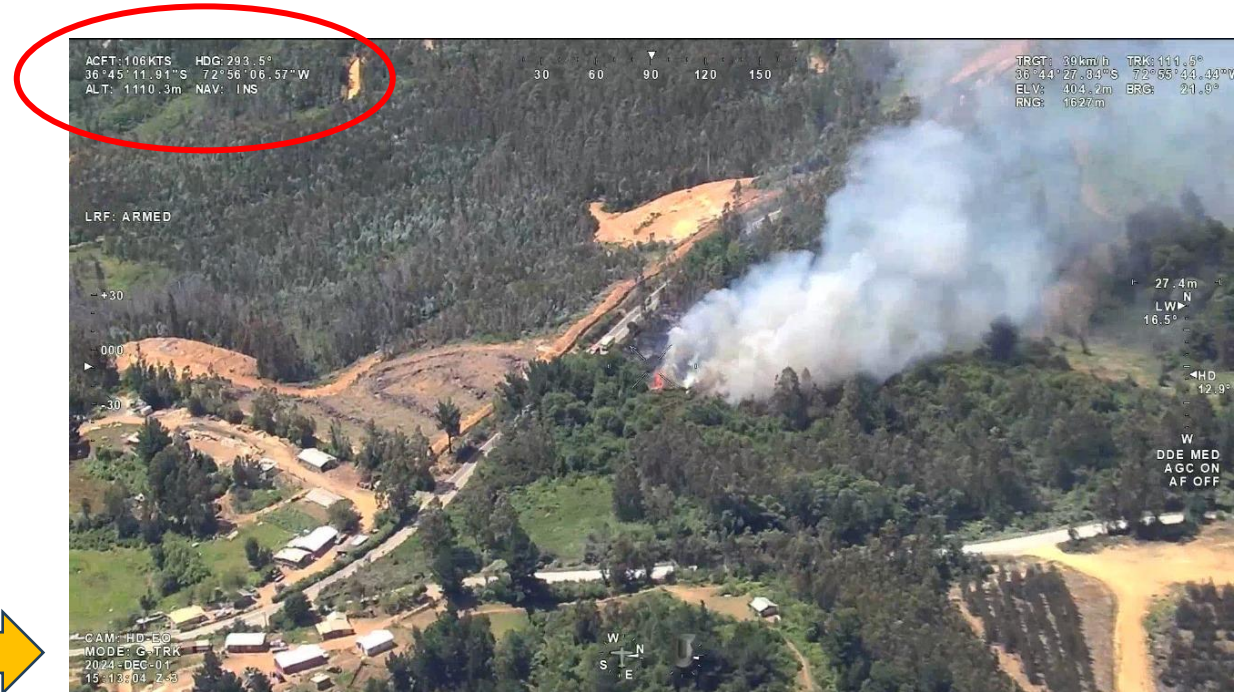
## LAS FOTOS SALEN SIN GPS

- Revisar que la cámara haya tomado posición

Revisar que aparezcan estos datos. Si están, es que ha tomado satélite, pero la señal puede ser débil. Hay que esperar

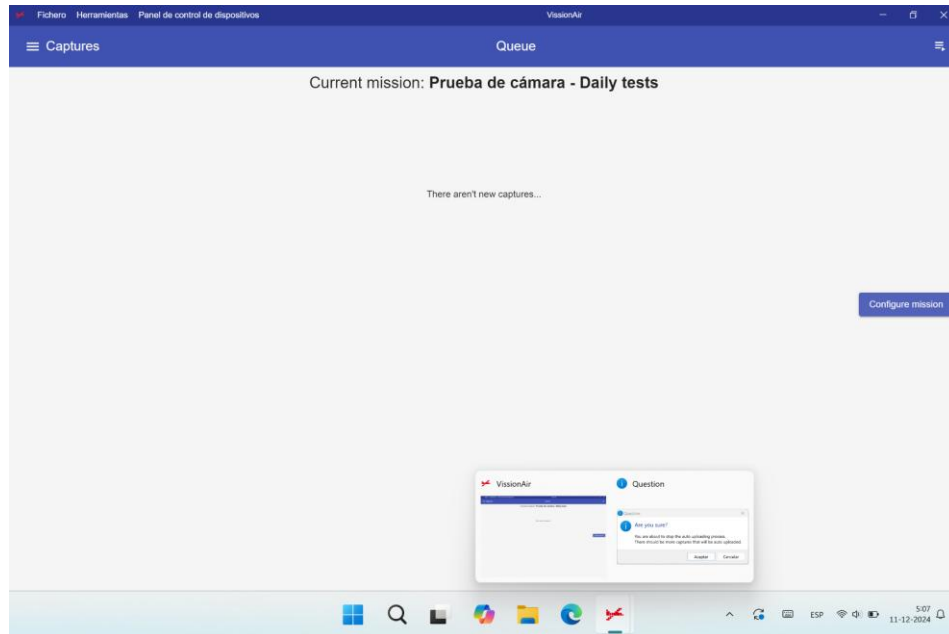
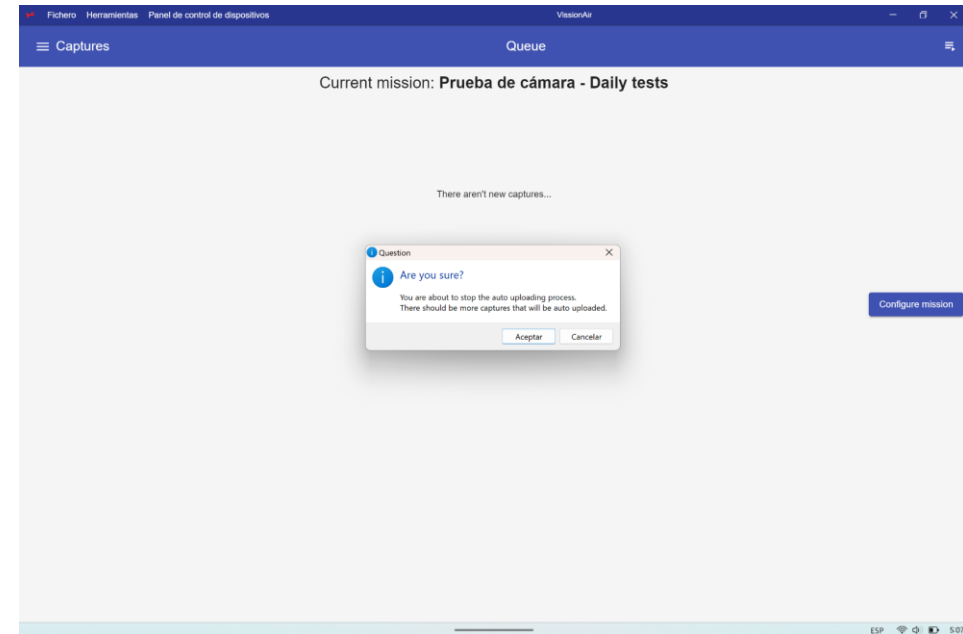
## MENSAJE EMERGENTE AL HACER CAMBIO DE MISIÓN

Cuando se clicca en cambiar configuración, aparece un mensaje emergente preguntando si “está seguro”. Si no responde el programa, comprobar que el mensaje no se ha minimizado y está en segundo plano.

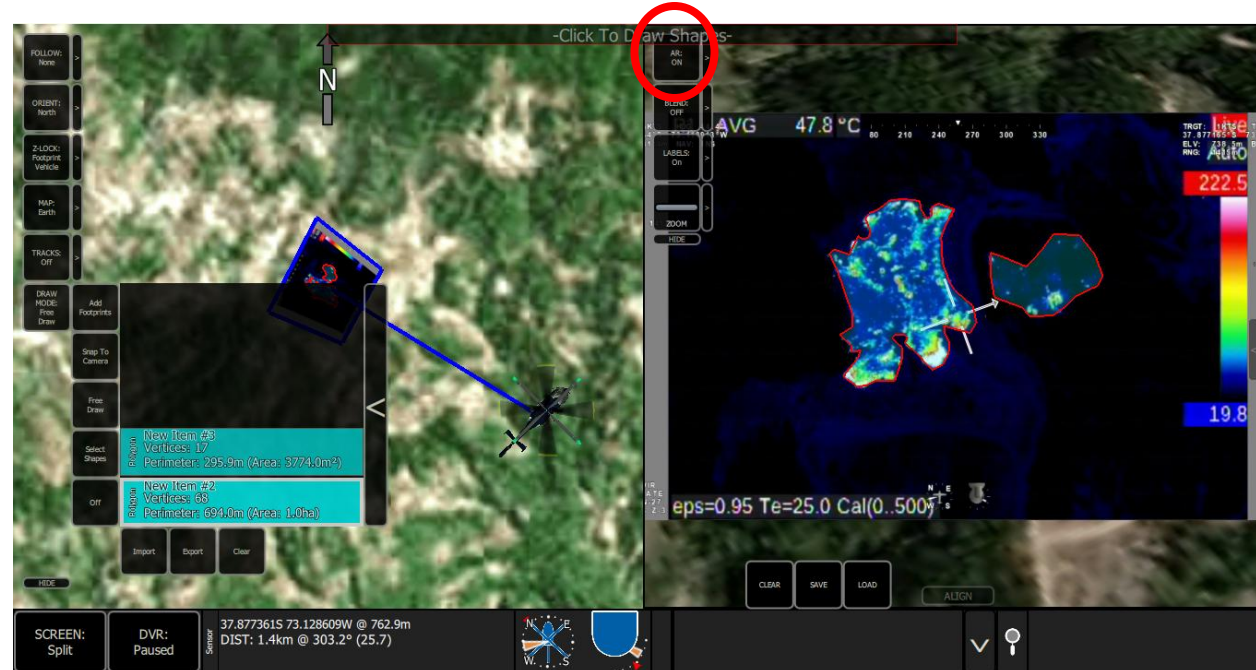
## NO ME DEJA DIBUJAR PERÍMETRO

- Asegurarse de que la Realidad Aumentada está en ON

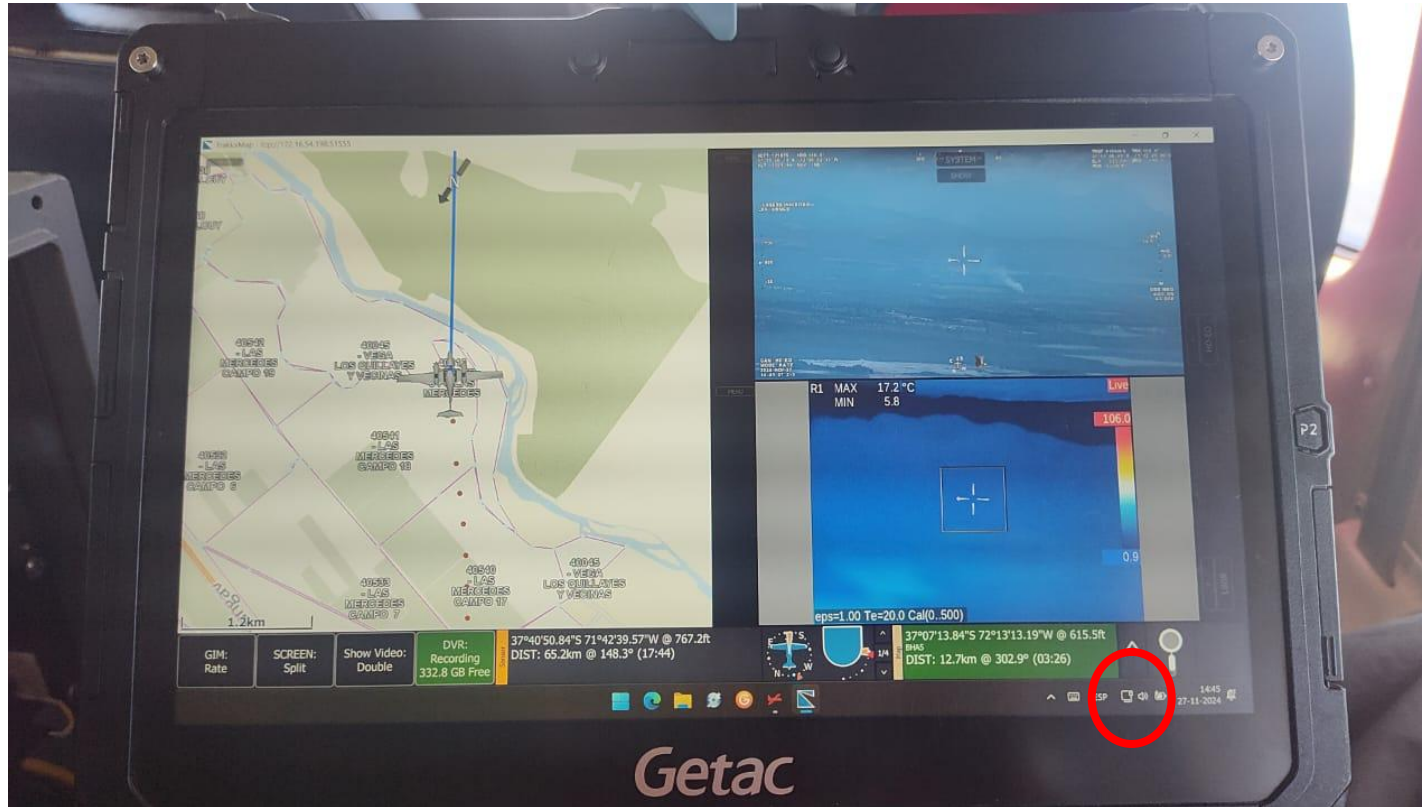
- La GETAC recibe internet por cable, a través del aviwest, no por wifi. Comprobar que está conectada

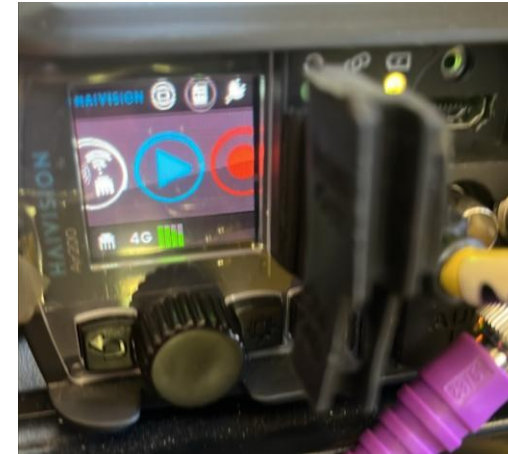
~ Comprobar que el aviwest tiene las rayitas de cobertura

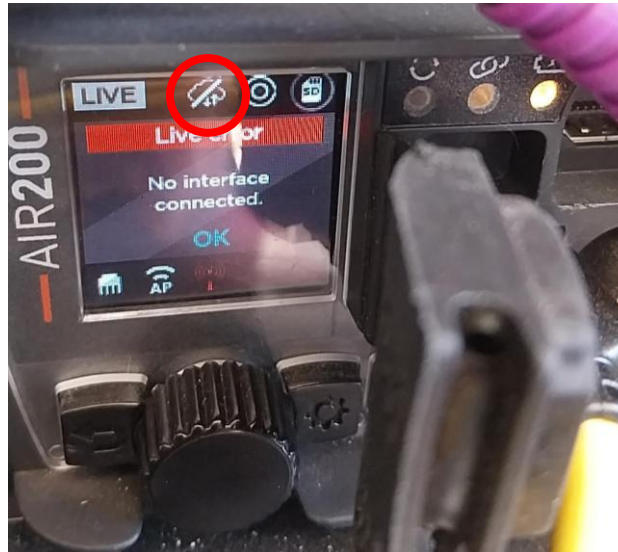
~ Si no tiene las rayas de cobertura, hay que comprobar el databridge y comunicar a soporte
